Prüfbericht - Bestandsdränage

Betreff: Sanierung Rasenspielfeld –
Punktuelle qualitative Funktionsprüfung der Bestandsdränage

Ort: Sportgelände SV Gottenheim

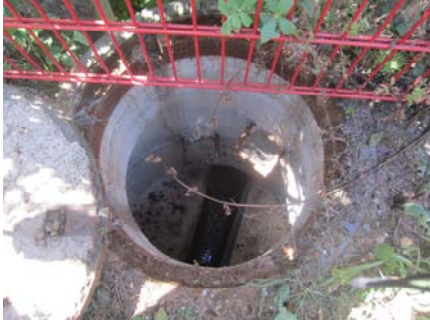
Die Ablaufgeschwindigkeit in dem südlichen Sammler (siehe Bild Nr. 1) ist sichtbar langsamer als der der beiden anderen Sammler (siehe Bild 2 + 3). Dies kann an dem Gefälle der Leitung liegen. Eine Verengung bzw. ein Abflusshindernis ist allerdings nicht auszuschließen. Eine Kamerabefahrung wird empfohlen. Die Befahrung sollte parallel zu der Baumaßnahme erfolgen.

Bild 1: Sammler - Schacht Süd	Bild 2: Sammler - Schacht Mitte	Bild 3: Sammler - Schacht Nord

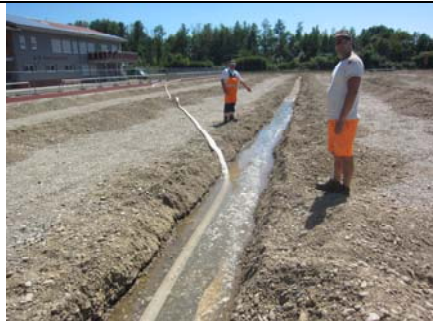
Bild 4: Pkt.1 - siehe Lageplan	Bild 5: Pkt.2 - siehe Lageplan	Bild 6: Pkt.3 - siehe Lageplan

Station	Beginn Einleitung	Ende Einleitung	Kontrollschacht Sammler	Laufzeit bis Ankunft Schacht	Bemerkung
Pkt. 1	14.05 Uhr	14.09 Uhr	Süd	ca. 4 Minuten	--
Pkt. 2	14.18 Uhr	14.21 Uhr	Mitte	ca. 3 Minuten	--
Pkt. 3	14.27 Uhr	14.37 Uhr	Mitte	ca. 10 Minuten	Anstau im Graben - Kontrolle durch Freilegung (siehe Lageplan)
Pkt. 4	14.42 Uhr	14.47 Uhr	Nord	ca. 5 Minuten	
Pkt. 5	14.51 Uhr	14.57 Uhr	Mitte	ca. 6 Minuten	
Pkt. 6	15.00 Uhr	15.05 Uhr	Nord	ca. 5 Minuten	Anstau im Graben - Kontrolle durch Freilegung (siehe Lageplan)
Pkt. 7	15.08 Uhr	15.12 Uhr	Mitte	ca. 4 Minuten	
Pkt. 8	15.15 Uhr	15.20 Uhr	Nord	ca. 5 Minuten	
Pkt. 9	15.23 Uhr	15.30 Uhr	Mitte	ca. 7 Minuten	
Pkt. 10	15.34 Uhr	15.38 Uhr	Nord	ca. 4 Minuten	
Pkt. 11	15.51 Uhr	15.53 Uhr	Nord	ca. 2 Minuten	
Pkt. 12	15.58 Uhr	16.04 Uhr	Mitte	ca. 6 Minuten	
Pkt. 13	16.11 Uhr	16.15 Uhr	Mitte	ca. 4 Minuten	
Hinweis: Ab Pkt. 14 wurde parallel mit zwei Schläuchen Wasser in die Drainagegräben eingeleitet.

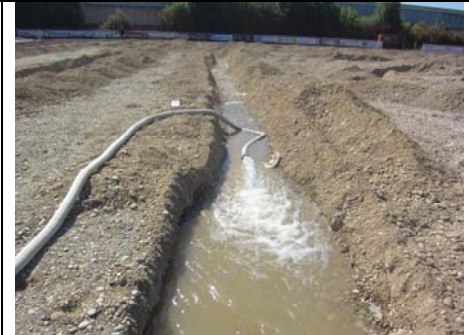
Bild 18: Pkt.15 - siehe Lageplan

Pkt. 14	16.22 Uhr	16.28 Uhr	Nord	ca. 6 Minuten	
Pkt. 15	16.16 Uhr	16.30 Uhr	Süd	ca. 14 Minuten	Anstau im Graben - Kontrolle durch Freilegung (siehe Lageplan)
Pkt. 16	16.40 Uhr	16.44 Uhr	Mitte	ca. 4 Minuten	
Pkt. 17	16.39 Uhr	16.43 Uhr	Mitte	ca. 4 Minuten	
Pkt. 18	16.49 Uhr	16.51 Uhr	Süd	ca. 2 Minuten	
Pkt. 19	16.50 Uhr	16.53 Uhr	Mitte	ca. 3 Minuten	
Pkt. 20	16.55 Uhr	17.01 Uhr	Süd	ca. 6 Minuten	
Pkt. 21	17.03 Uhr	17.08 Uhr	Mitte	ca. 5 Minuten	
Pkt. 22	17.10 Uhr	17.16 Uhr	Süd	ca. 6 Minuten	
Pkt. 23	17.22 Uhr	17.30 Uhr	Nord	ca. 8 Minuten

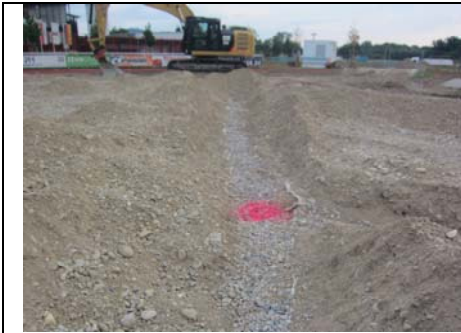
Bild 23: Freilegung Sauger Pkt. 6

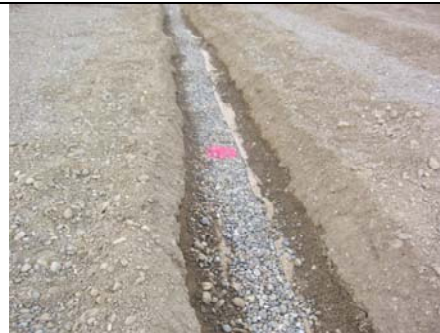
Bild 24: Freilegung Sauger Pkt. 3

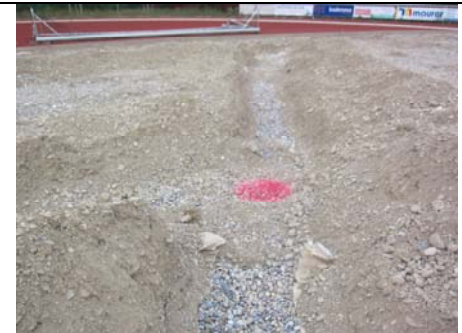
Bild 25: Freilegung Sauger Pkt. 15

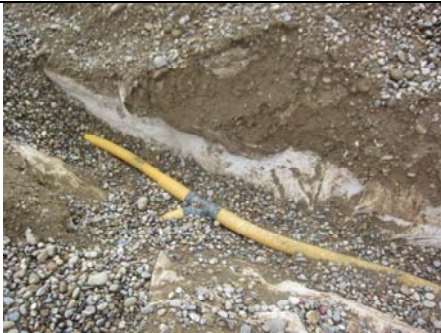
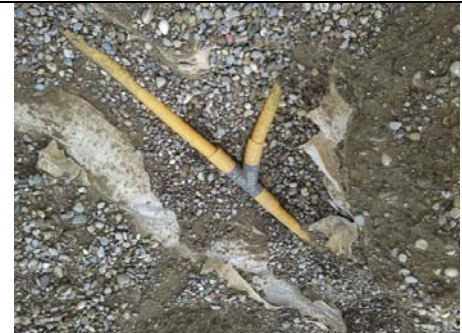
Hier wurden die Sauger am 04.08.2015 punktuell freigelegt (siehe Lageplan). Die Sauger und Verbindungen wurden fachgerecht verlegt bzw. verbunden (siehe Bild 26 - 28 im Anhang). Es wurden nur eine geringfügige Beschädigung an einem Saugerrohr (DN 80) festgestellt (siehe Bild 27 im Anhang). Das Saugerstück wird durch die Fa. R. Schildecker ausgetauscht bzw. ersetzt.

Bild 26: Freilegung Sauger Pkt. 6

Bild 28: Freilegung Sauger Pkt. 15

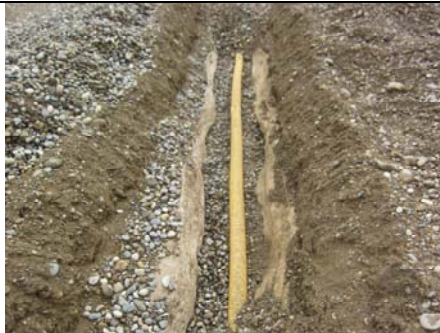
Bild 27: Freilegung Sauger Pkt. 3
