HW-Schutz Gottenheim

1. **Örtliche Situation**
2. **HochWasserGefahrenKarten Bestand**
3. **Vorgesehene Maßnahmen**
4. **Wirkung**
5. **Weiteres Vorgehen**
6. **Kosten**

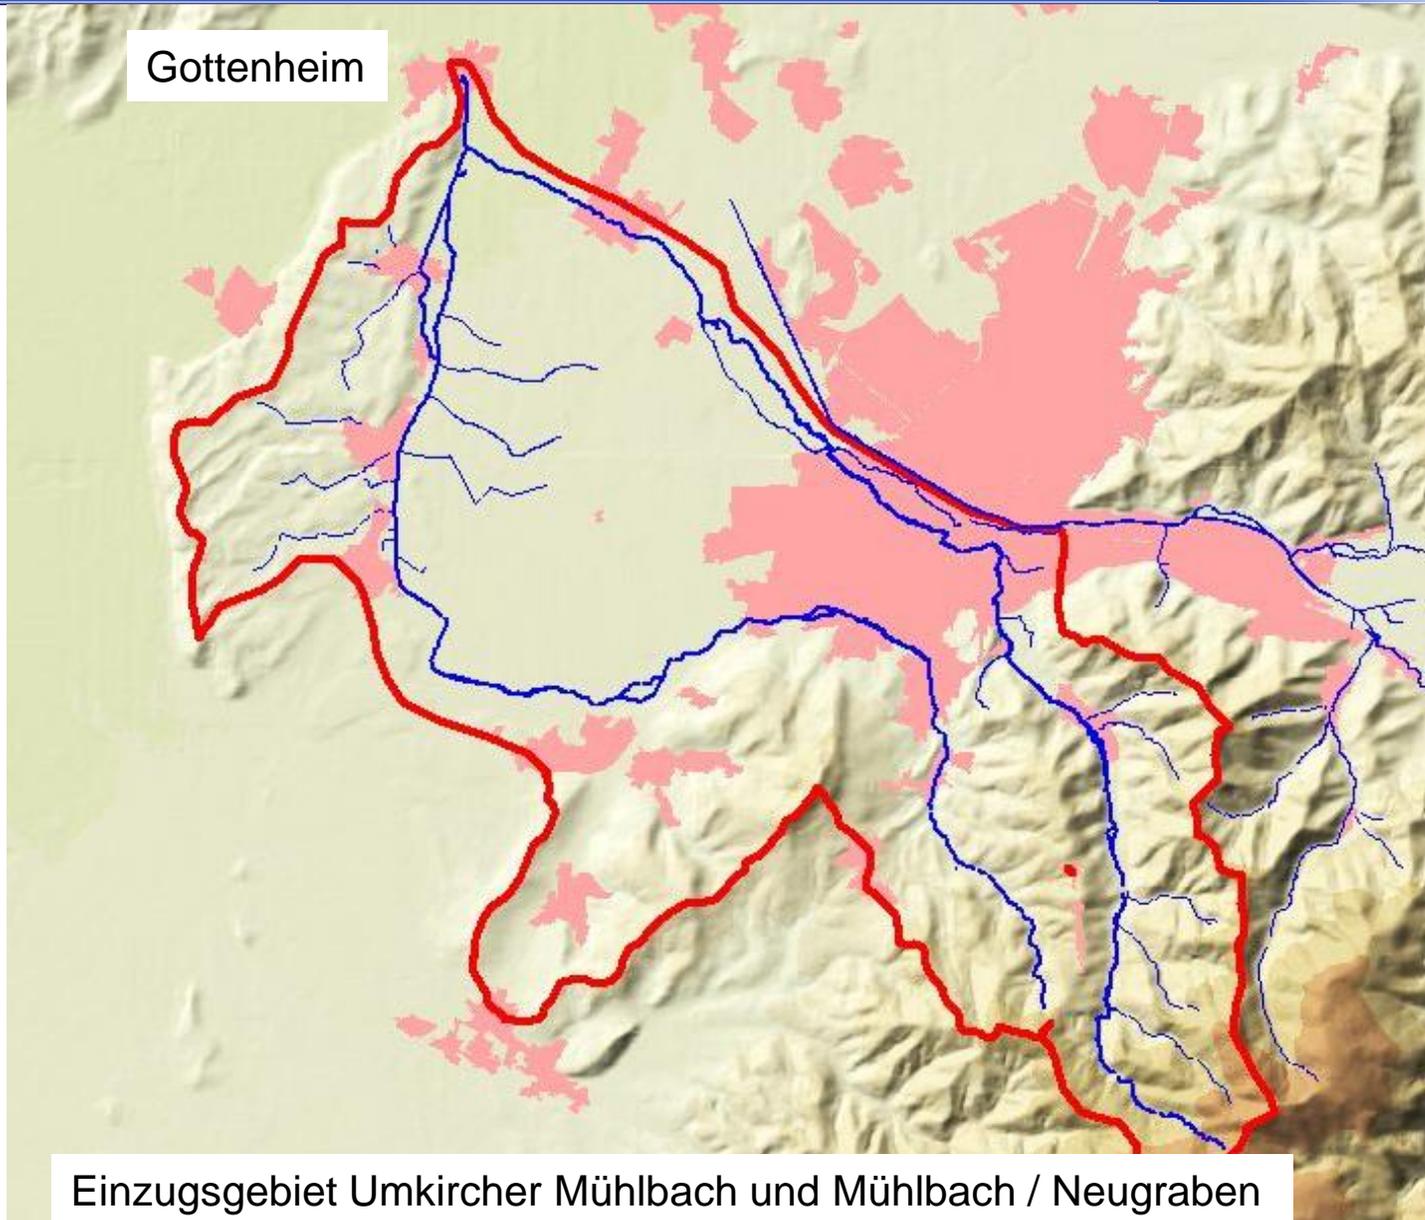
Einzugsgebiet Umkircher Mühlbach und Mühlbach / Neugraben

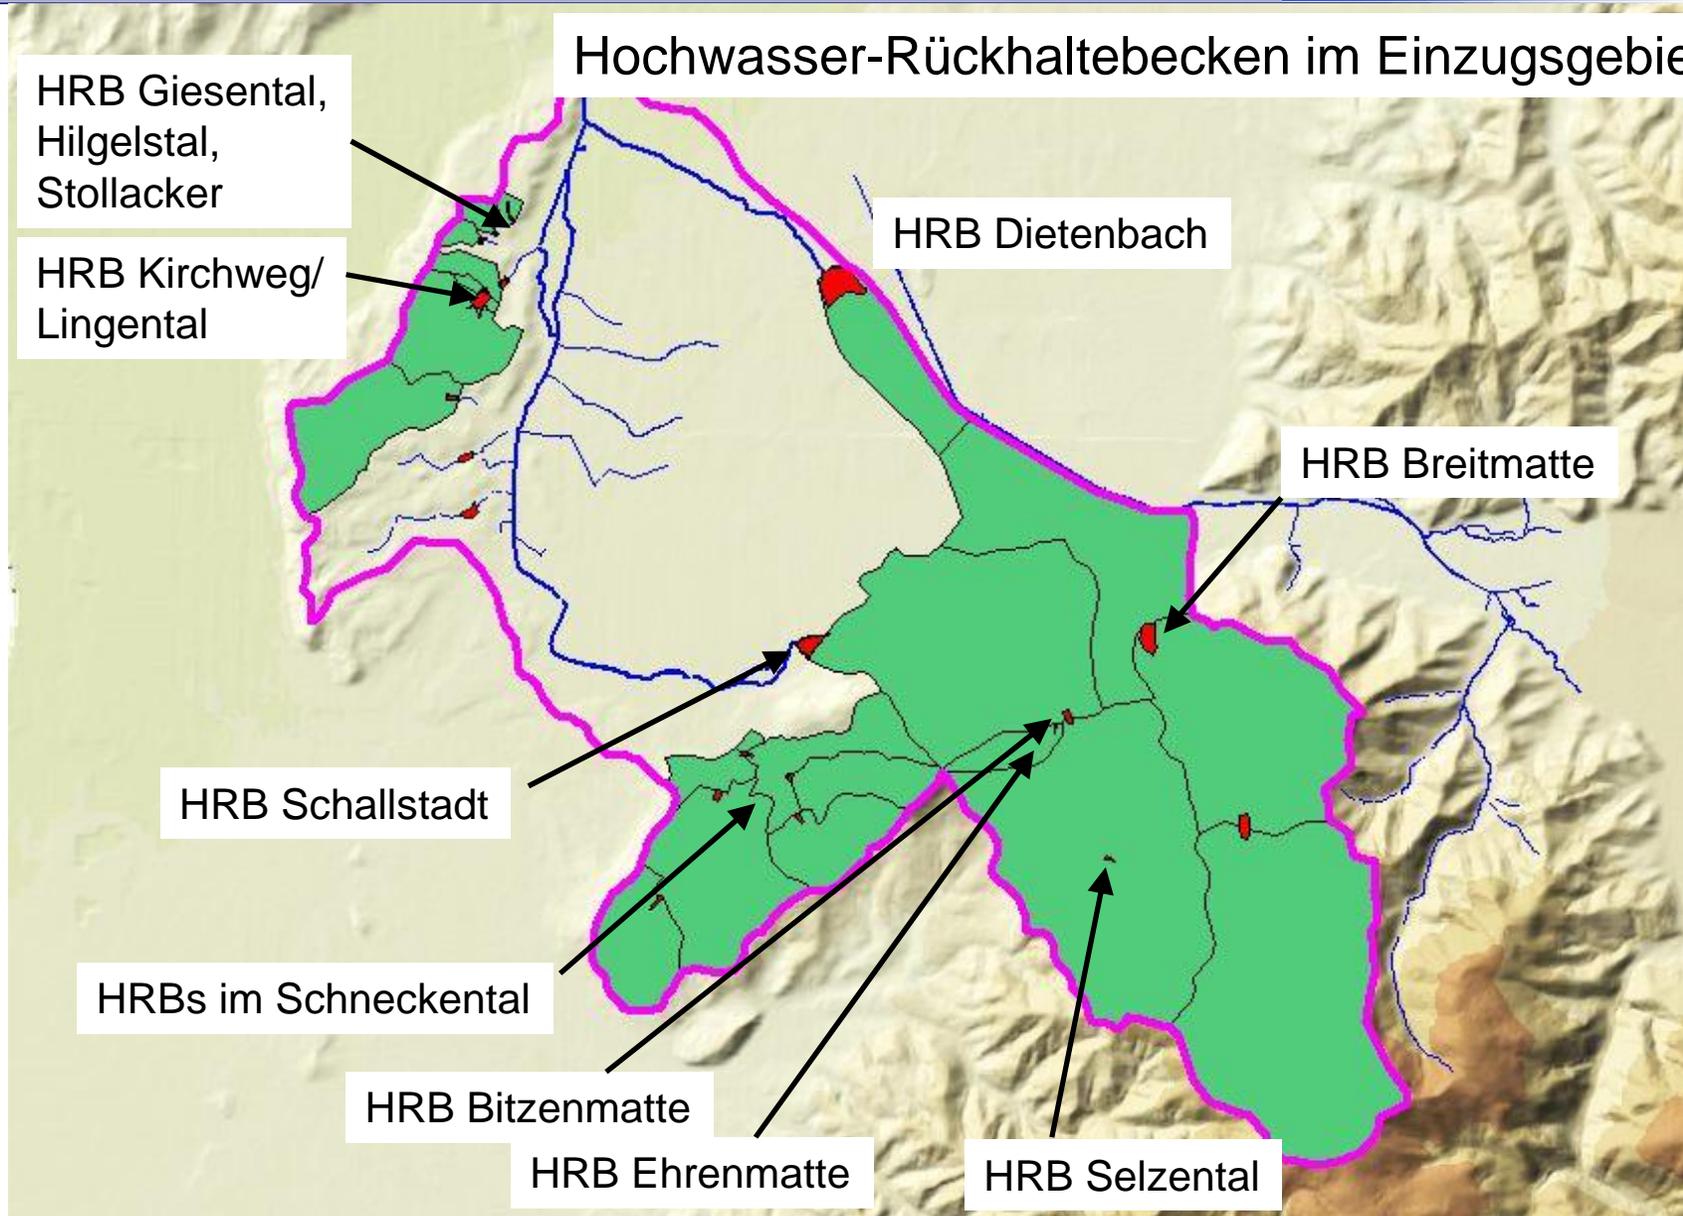
Hochwasser-Rückhaltebecken im Einzugsgebiet

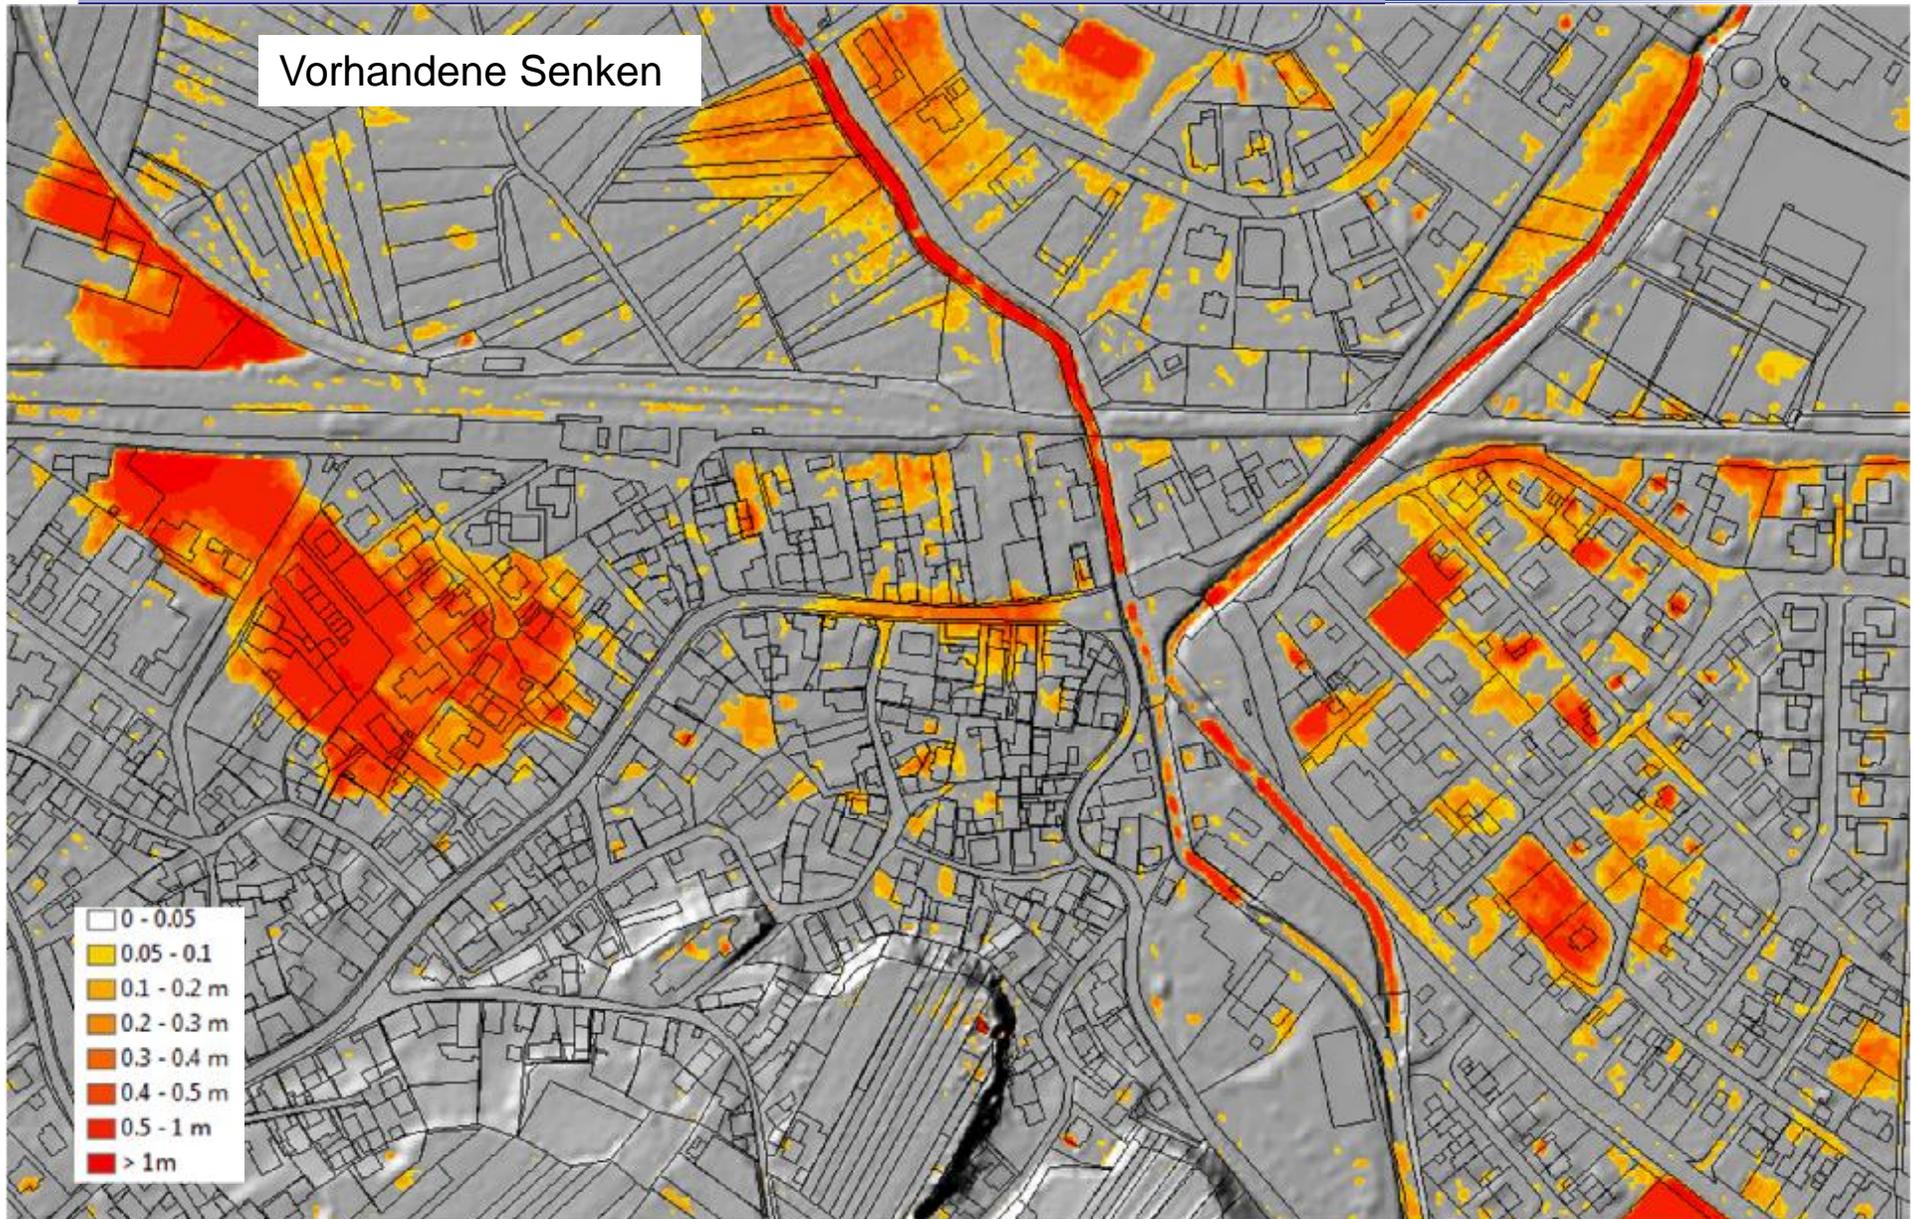
Vorhandene Senken

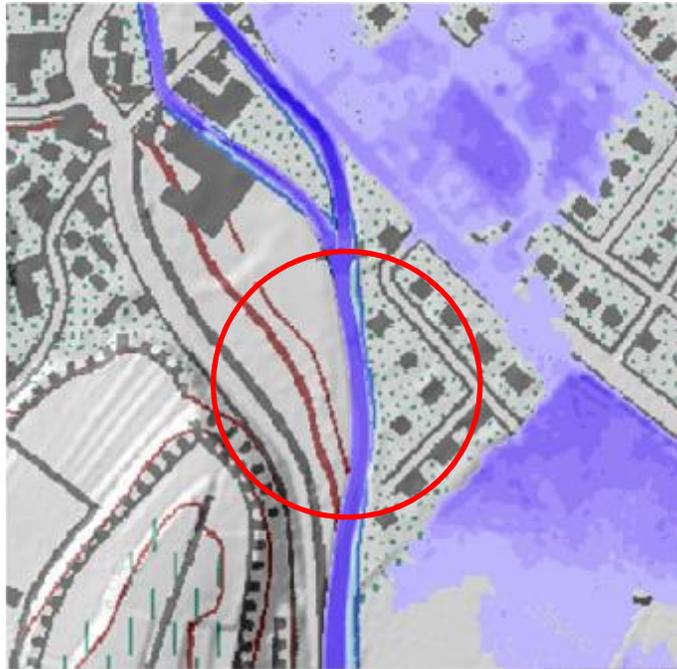
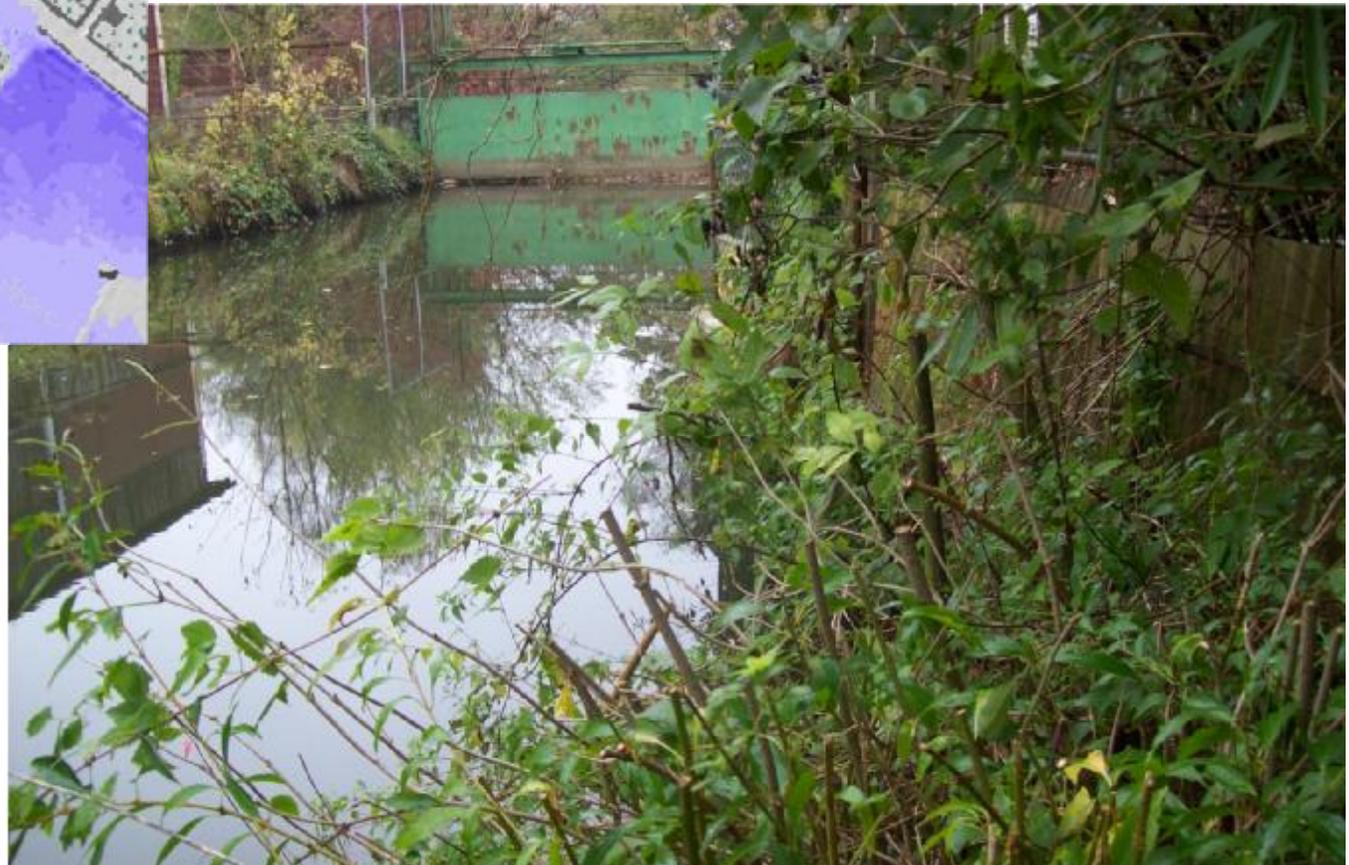
Rechtes Ufer oberhalb Wehr in den Mühlmatten

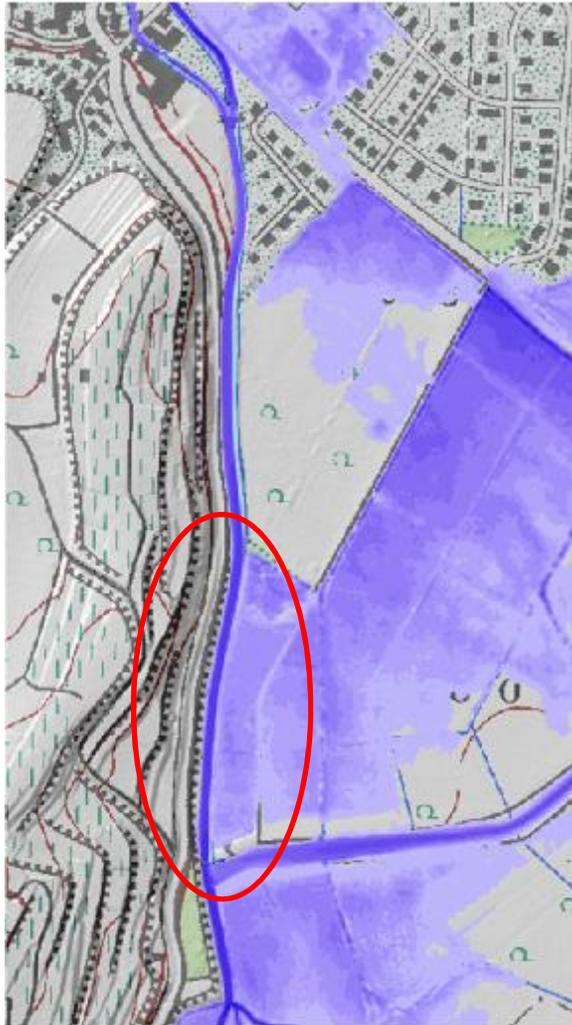
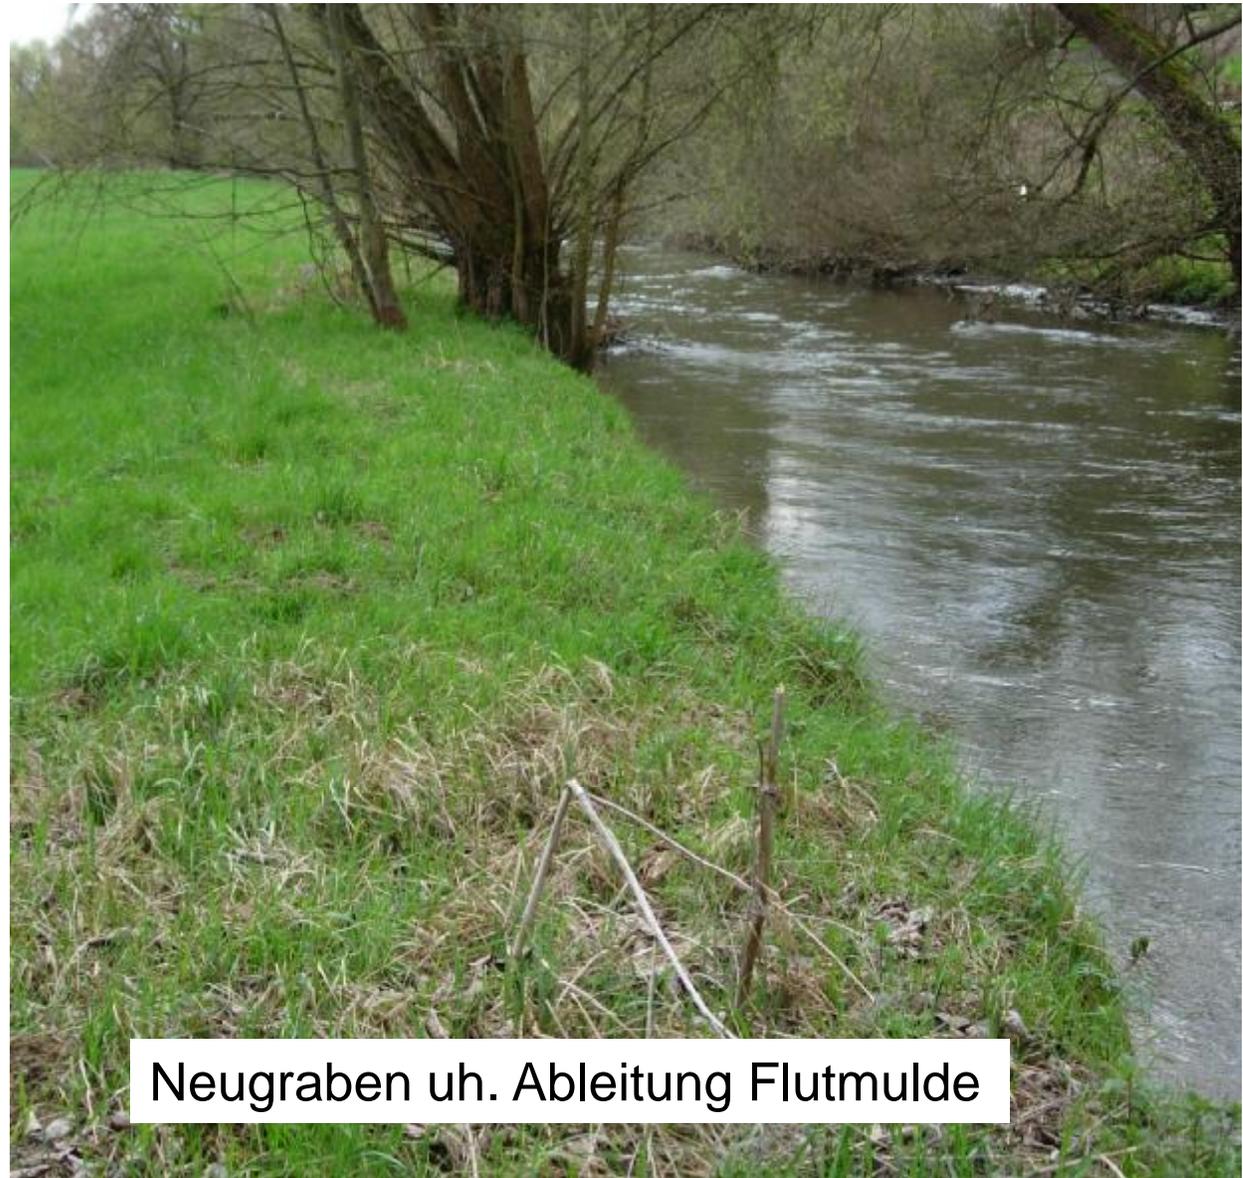
Neugraben uh. Ableitung Flutmulde

Ggf. geotechnische Untersuchung

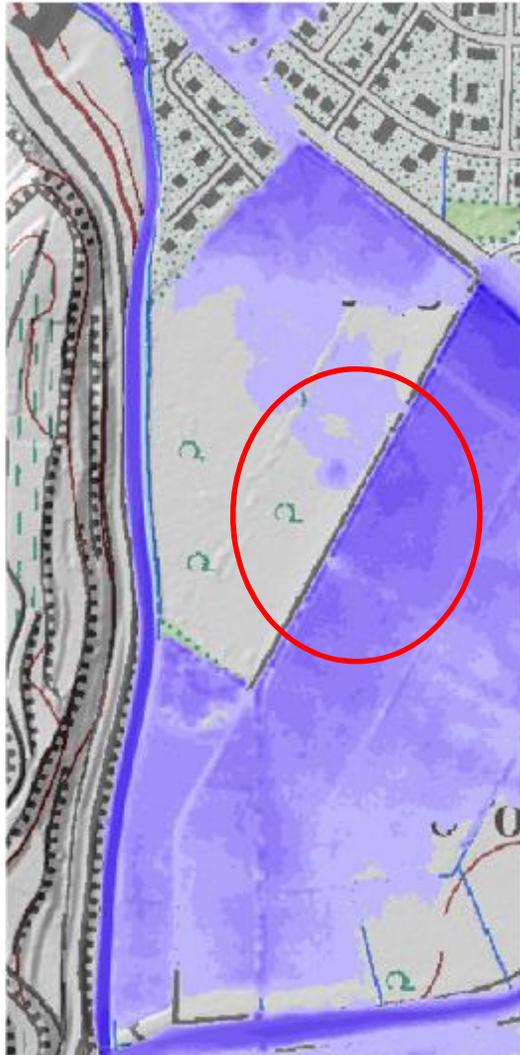
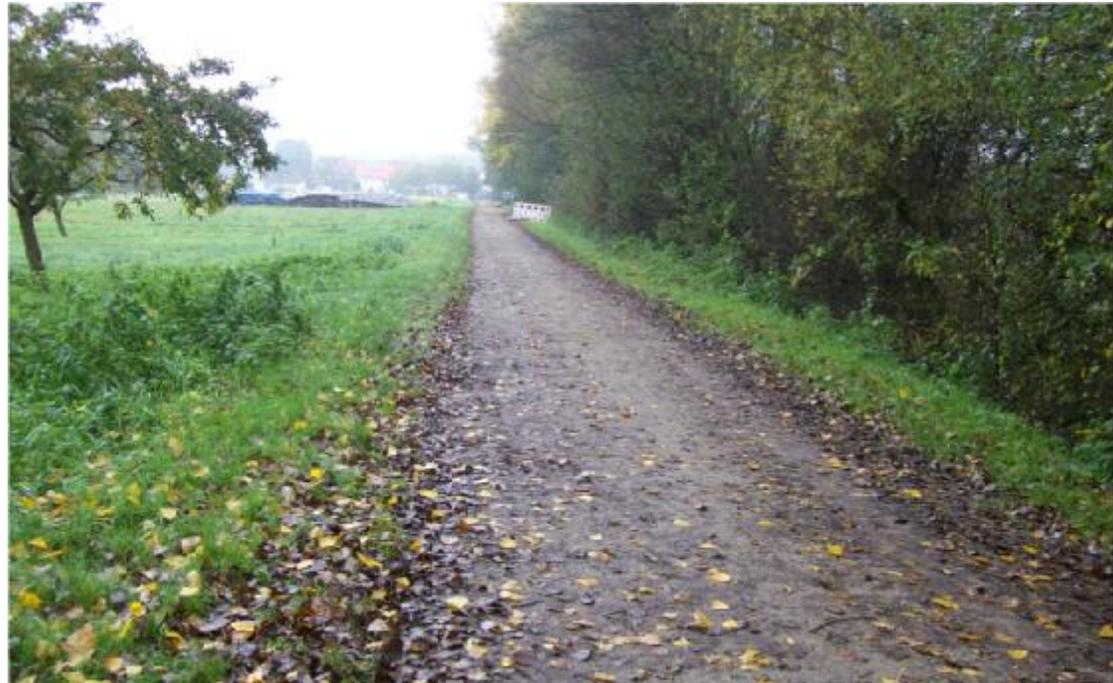
Weg anheben, ca. 20 cm

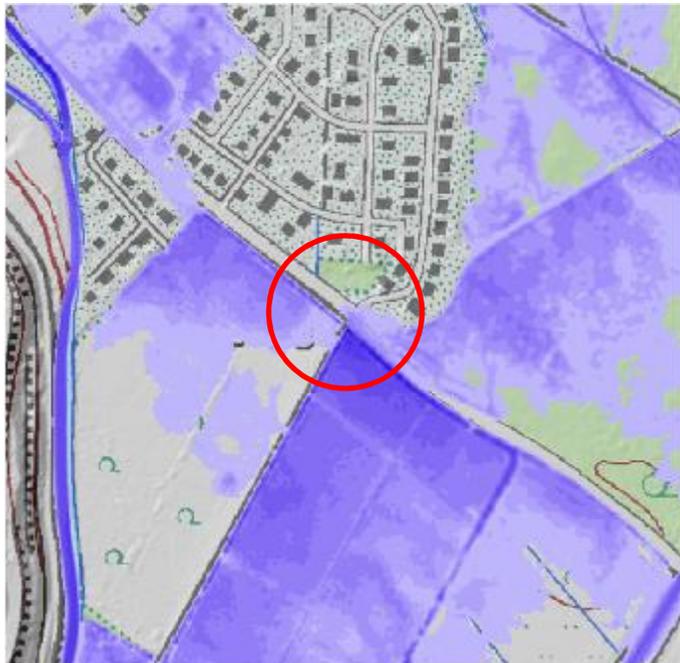
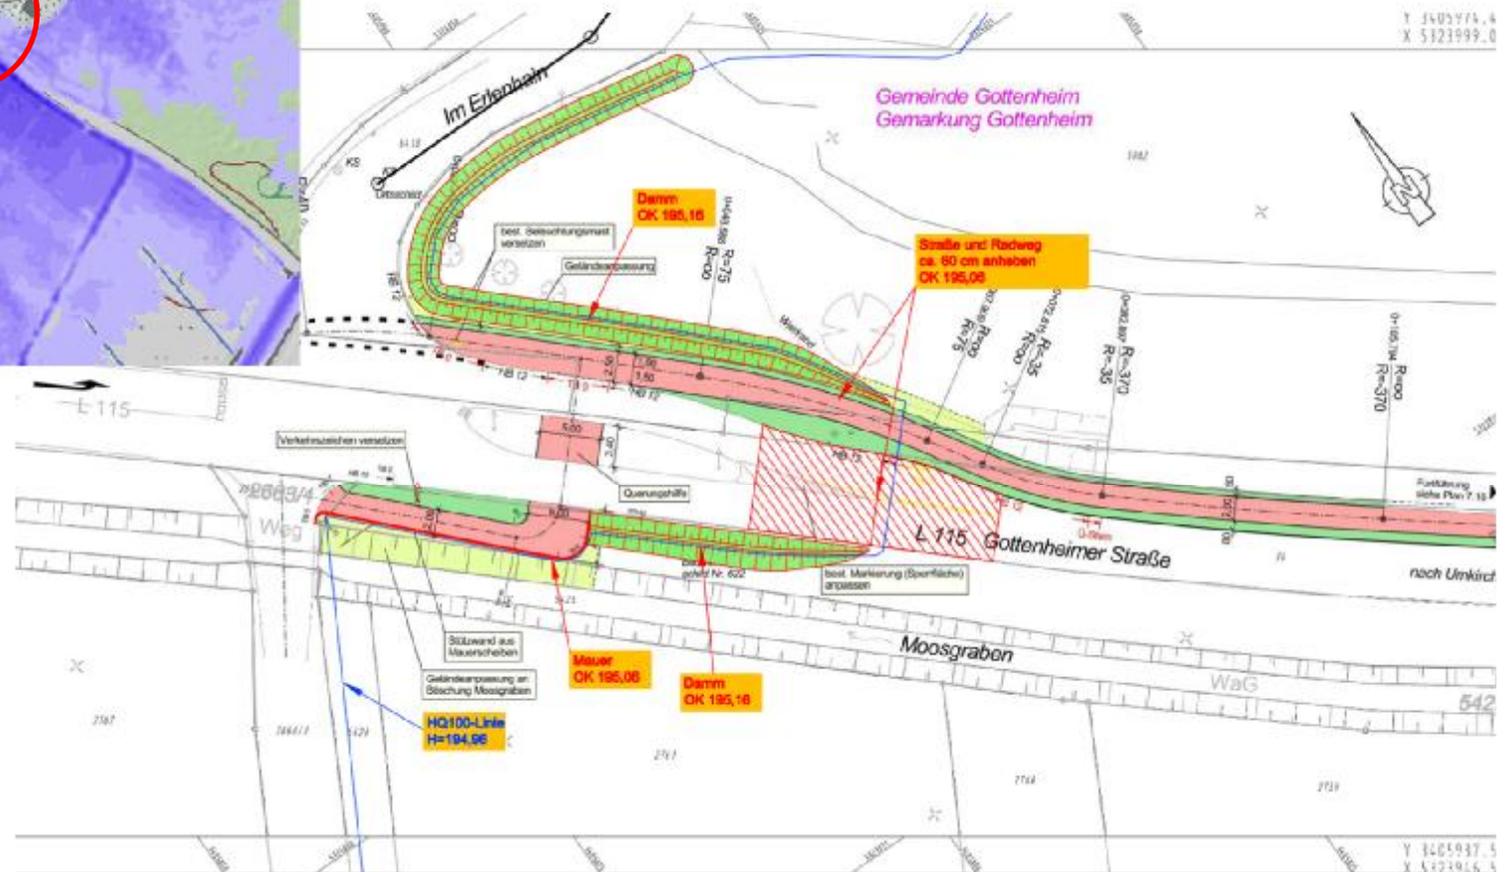
Anhebung L115 um ca. 60 cm

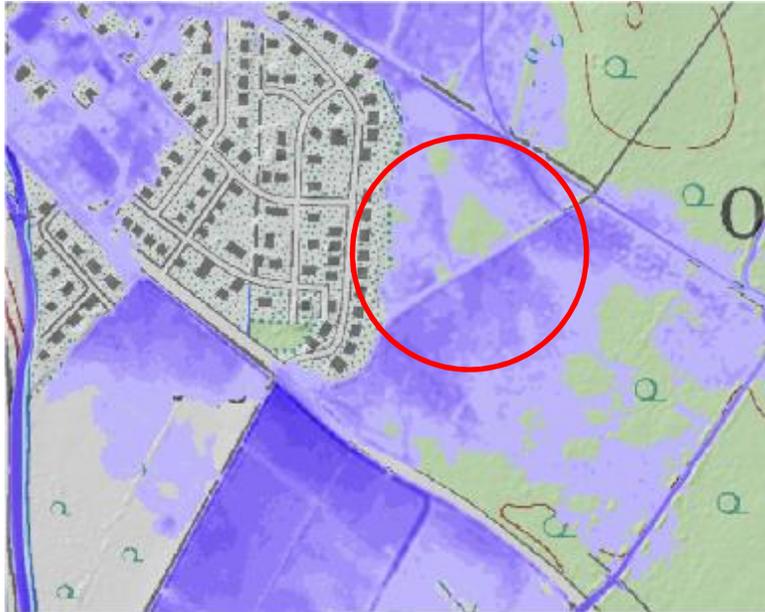
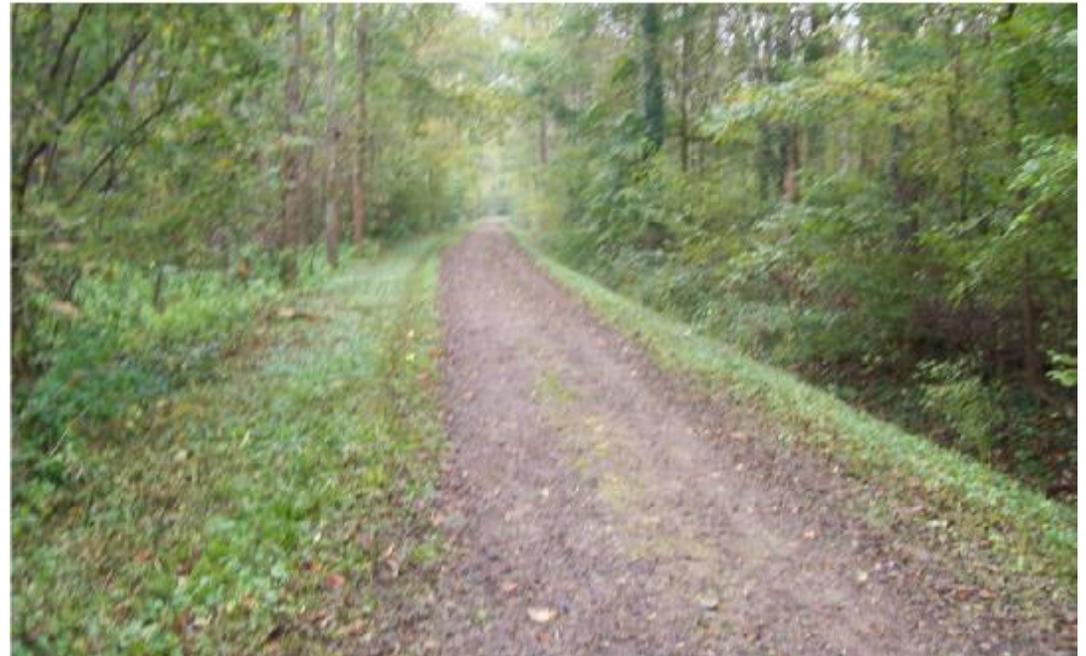
Weg anheben, ca. 40 cm

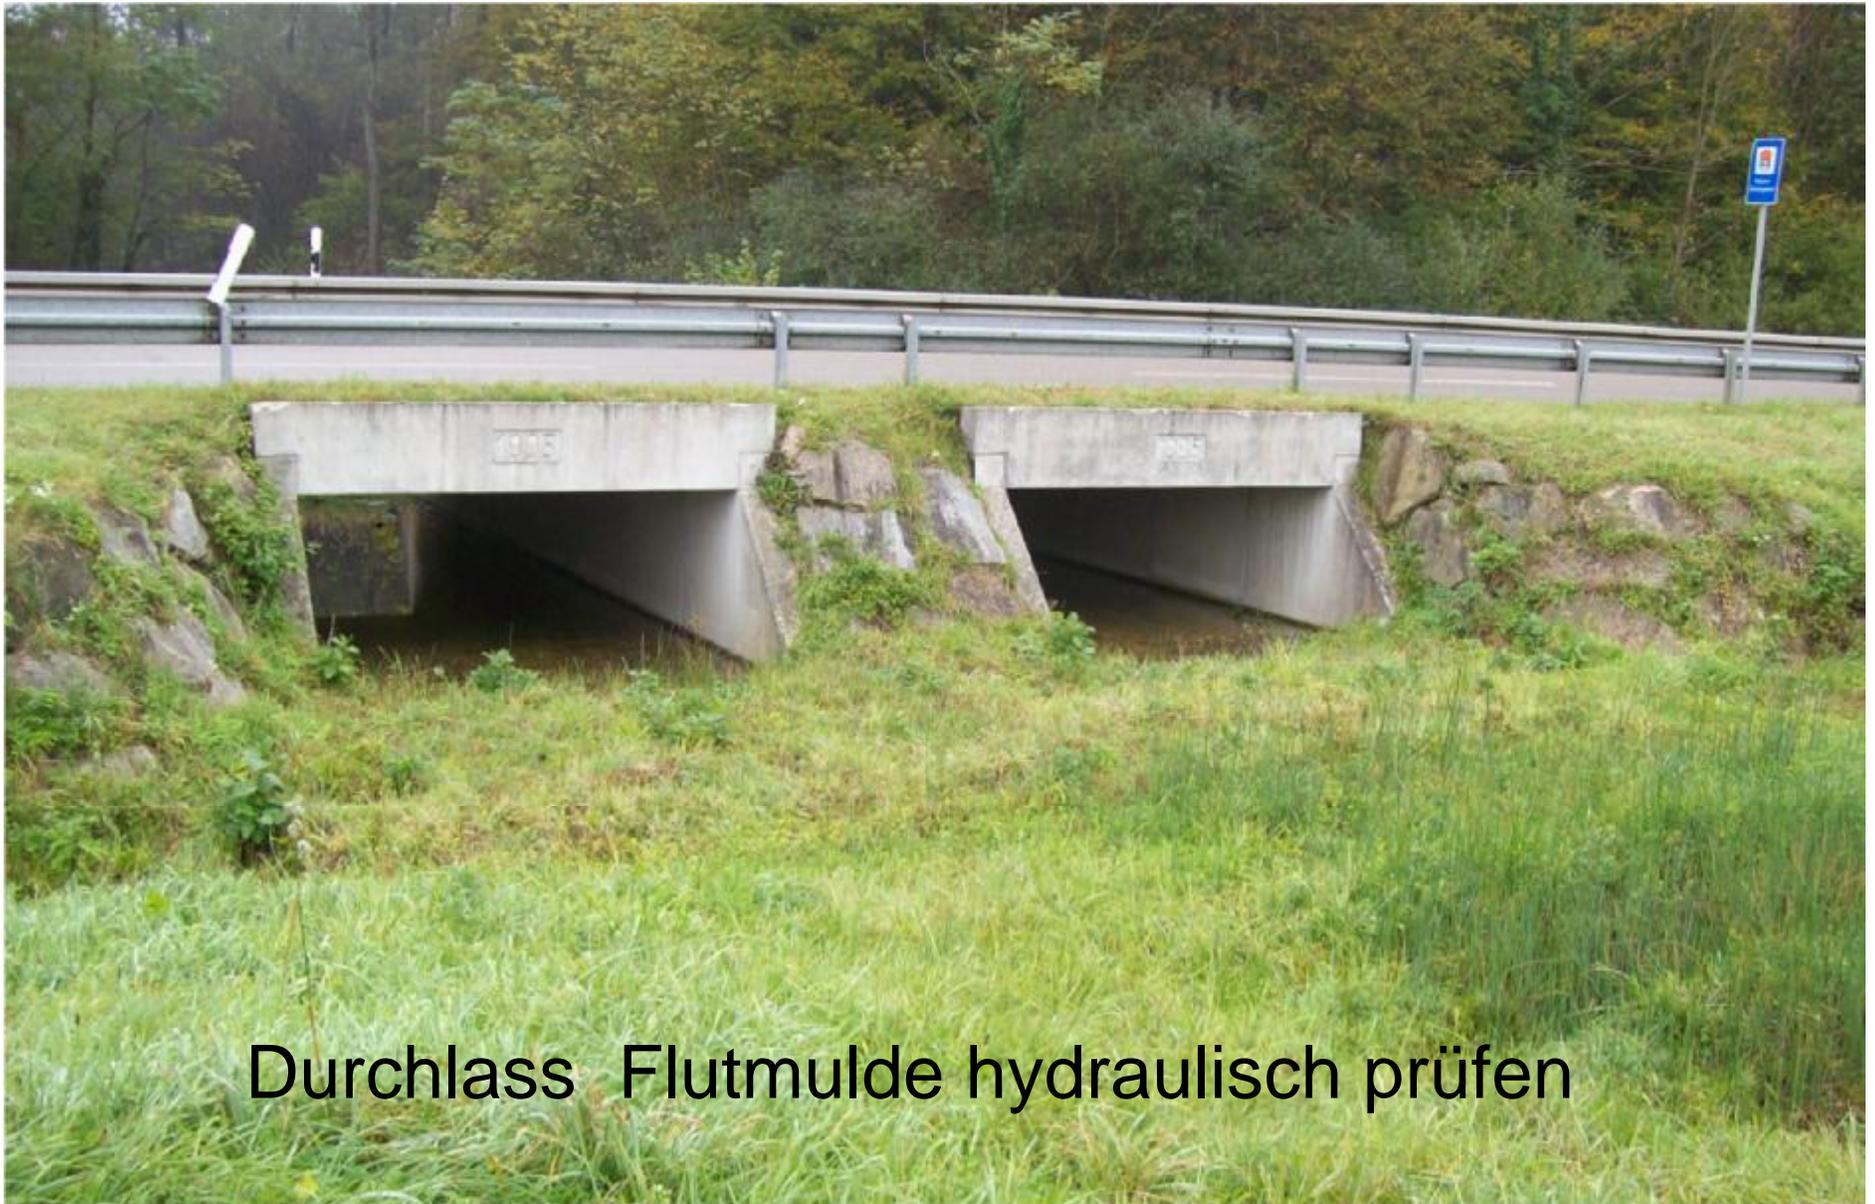
Durchlass Flutmulde hydraulisch prüfen
